Aanvulling voortgangsverslag nieuwbouw
Vocational Training Centrum
Mpongwe, Zambia

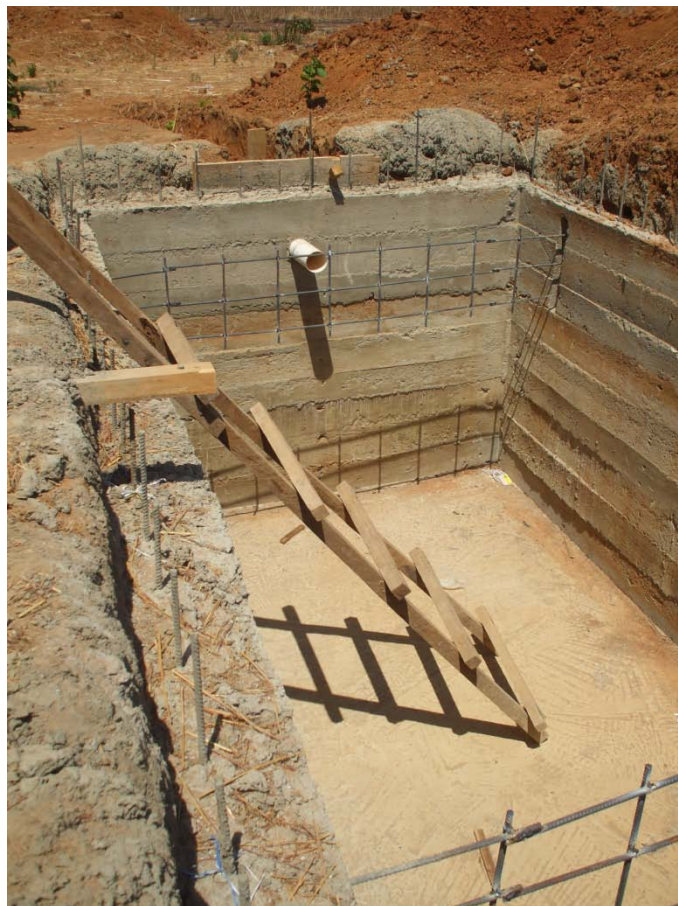
De septictank is op hoogte, het remschot en het duikschot moeten nog worden gestort, daarna kan de bovenzijde worden aangebracht. Hierin zal een dubbel wapeningsnet worden gemaakt.

Het zal nodig zijn deze bovenzijde langdurig (4 weken) te laten uitharden, waarna de bekisting kan worden verwijderd. Het advies is om

de tank daarna geheel met water te vullen als tegendruk voor de gronddruk.
